ULLA RAHOLA

Hylkäämisestä huolenpitoon

Suomalaisten
autiokirkkojen
antikvaariset
korjaukset

Aalto-yliopiston julkaisusarja
DOCTORAL DISSERTATIONS 72/2019

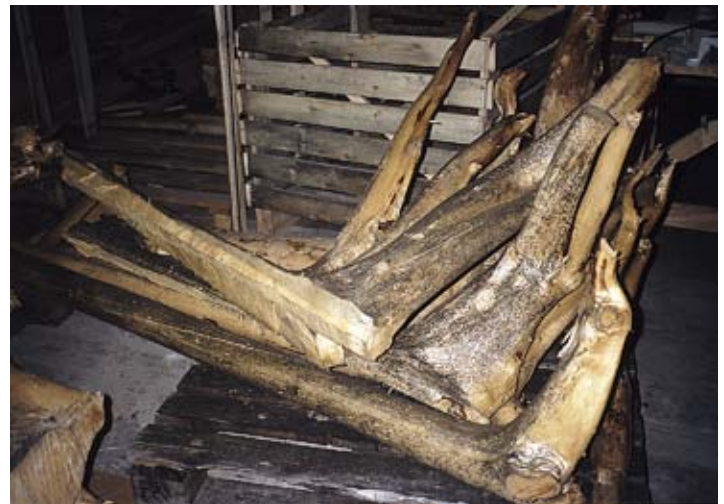
Kuva 111. Kuusen juurakkoja, jotka on valikoitu kirkon puisten vesikourujen kannattimiksi.

Runkokuoneen katteena oli tuolloin edellä mainittu noin 15 cm levyisistä mäntypuista vuonna 1968 tehty ja mahdollisesti kreosoottijäljellä tai kivihiilitervalla kyllästetty lautakatto, joka oli hylkinyt myöhempiä tervauskäsittelyjä. Moninkertaisen katteen ja kattokulman muuttumisen vuoksi räystäiden vanhan mallin mukaan vuonna 1931 uusitut koristelaudat¹¹⁹² eivät peittäneet alla olevia rakenteita. Ullakolla oli näkyvissä jiireissä yhdestä puusta veistetyt pahoin lahonneet puukourut, joiden päälle oli lyöty mäntylauta sekä 1960-luvulla asennetut kuparikourut. Tuohia oli säilynyt lautojen liitoskohdissa. Katto oli tervattu käsin vuonna 1981 ja ruiskulla 1989.¹¹⁹³ Näkyvän katteen alla oli pärekatto,¹¹⁹⁴ jonka alla oli alkuperäinen tuohi. Päreiden alla oli 200–350 mm leveät ja 25–35 mm paksumat laudat, joihin oli koverrettu 10 mm syvät ja 10 mm leveät urat. Laudat oli alun perin veistetty molemmilta puolilta. Yhdestä puusta veistetyt jiirikourut olivat paksuudeltaan 40–50 mm ja sivun pituus 260 mm.

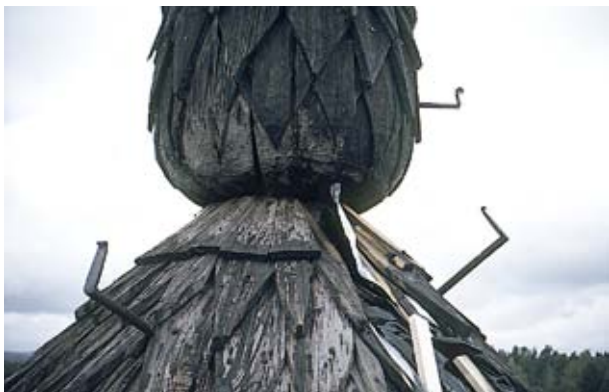
Kuva 112. Tapulin vanhan spiiran kaulus ennen korjausta.

Tapulin spiiran juuresta oli päässyt vuotamaan vetä tapulin rakenteisiin. Spiiran kauluksen ympärille tehtiin uusi paanutuksen päälle ulottuva kaulus lyijylevystä, joka tervattiin. Spiiran lahot poistettiin ja suuret halkeamat korjattiin puulla. Tapulin lahot rakenteet osittain tuettiin, osittain korvattiin uusilla, veistetyistä puusta tehdyillä rakenteilla puuliitoksin. Sisäpuoliset lahonneet rakenteet korjattiin vanhoja rakenteita tukemalla. Tukemiseen käytettiin veistettyä hirttä ja työ tehtiin enimmäkseen puuliitoksilla. Nauloja, naulalevyjä tai teräslitoksia käytettiin vain niissä paikoissa, missä puuliitokset ja tapitukset eivät olleet mahdollisia. Korjaustyössä noudatettiin samalaista rakennejärjestelmää, joka tapulissa oli ennestään. Uudet tuet merkittiin tapulin leikkauspiirustukseen ja poistettavat rakennusosat dokumentoitiin mustavalkoisin valokuvoin.

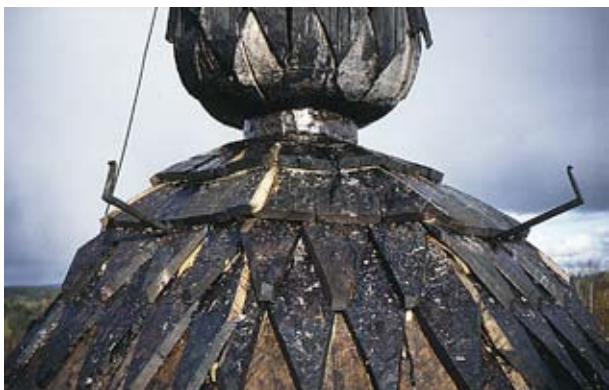
Kuva 113. Tapulin uusittu spiiran kaulus.

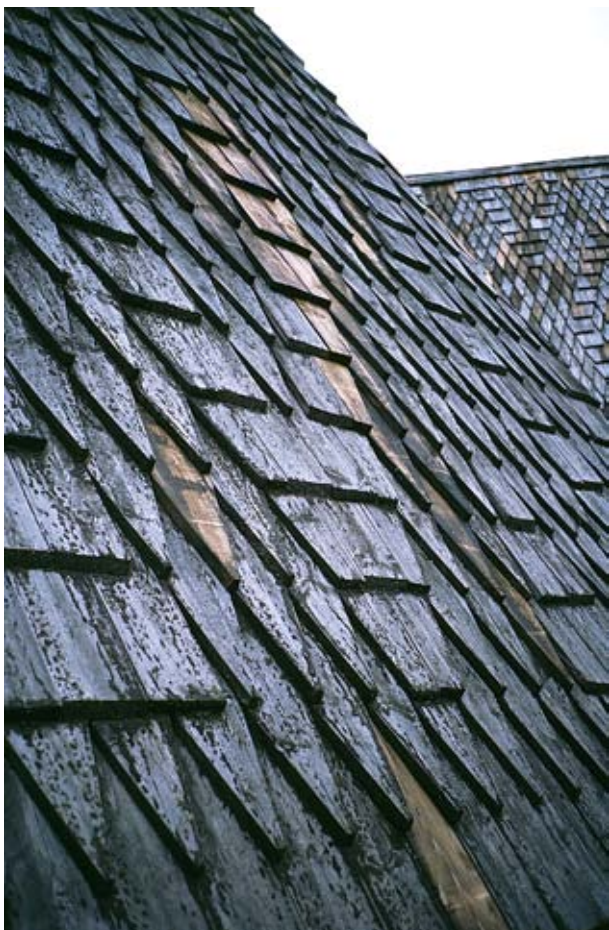
Kuva 114. Keuruun vanhan kirkon runkokuoneen kattoa täydennettynä sahapintailla paanuilla.

mittoja. Paikattavan katon sekä sisäänkäyntikatosten osalta paanut tuli sahata koneellisesti ja niiden ulkopinta viimeistellä koneellisesti harjaamalla noudattaen kirkon katossa olevaa paanumallia ja pintavaikutelmaa. Sakastin paanut tuli tehdä koneellisesti sahaten ja veistää ne pinnastaan käsityönä kirveellä. Sakastin paanujen ja torninhuipun mallissa tuli noudattaa alkuperäistä kuperan ja koveran paanun vuorottelua.

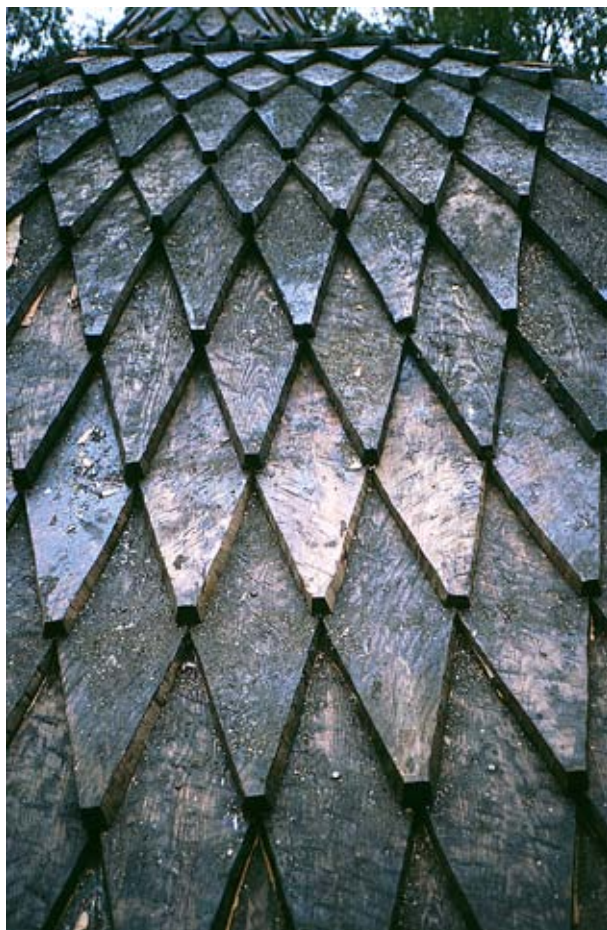
Kuva 115. Sakariston uusi kate pinnaltaan veistetyistä paanuista.

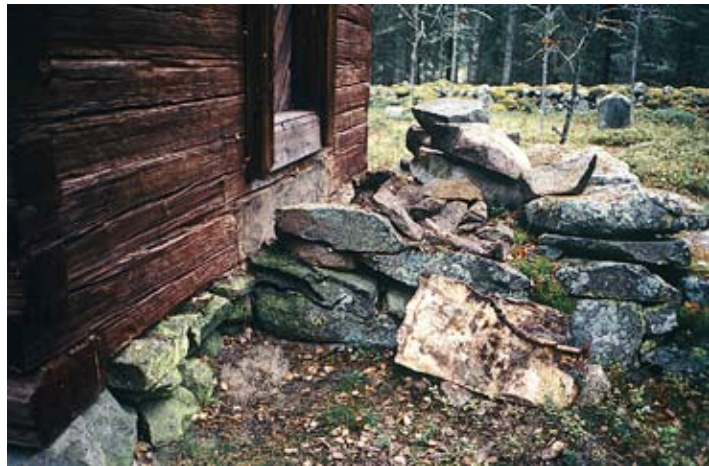
Kuva 118. Kirkon eteläpuolen portaiden virheetön veistopinta portaiden ja tuohituksen purun jälkeen.

Tapulipäädyn pääsisäänkäynnin seinässä kiinni olevien kiviportaiden vesieristeenä ollut tuohi oli aikaa myöten rikkoutunut mikä oli lahottanut portaiden takana olevia hirsii. Sen sijaan eteläpuolen osittain luhistuneiden kiviportaiden takana olevat tuohet olivat moitteettomassa kunnossa ja paljastivat korjattaessa seinän moitteettoman veistopinnan. Pahimmat

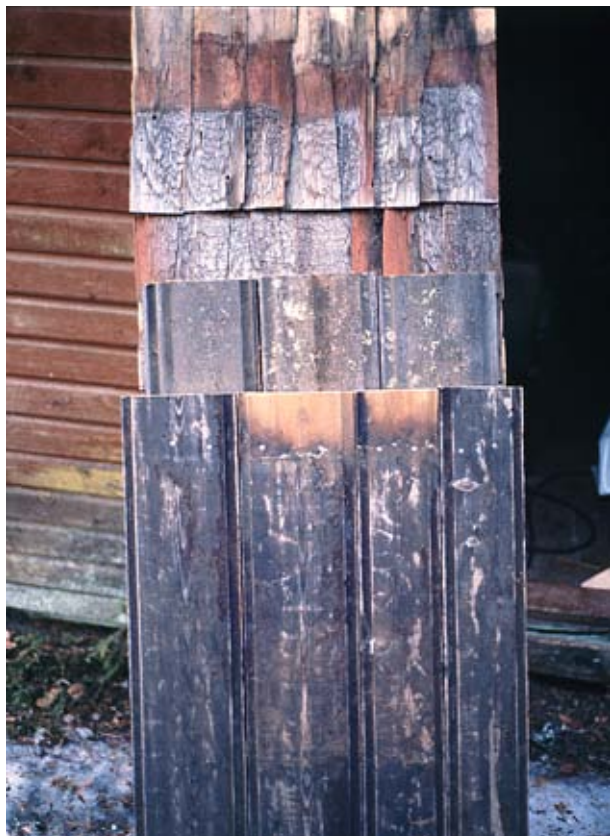
Kuva 119. Pihlajaveden kirkon katosta poistettu malli kaikista alkuperäisen katteen päälle asennetuista katteista. Jokainen uusi lautakate on ollut edellistä kapeampi.

teissa ei ollut sanottavia vaurioita. Alimmaisten, oletettavasti alkuperäisten leveiden veistettyjen uralautojen päällä oli kuusi kerrosta päreitä ja kaksi uudempaa lautakatetta. Päällimmäisen katteen laudat olivat väännyilleet ja harjalaudat olivat auenneet toisistaan.

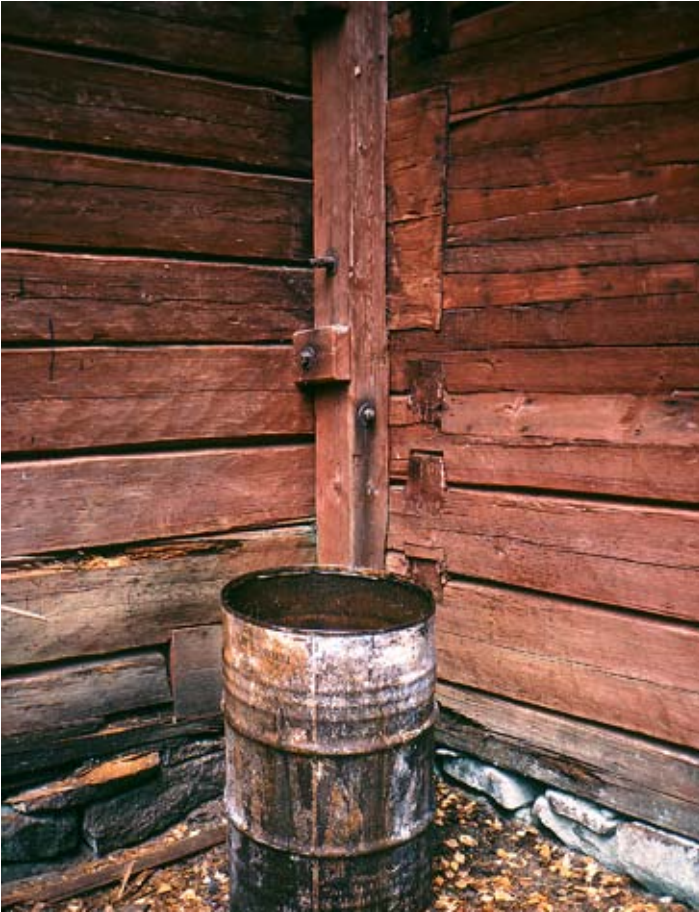
Kuva 120. Vaurioitunut ja fölarilla tuettu hirsinurkka saarnatuolin takana.

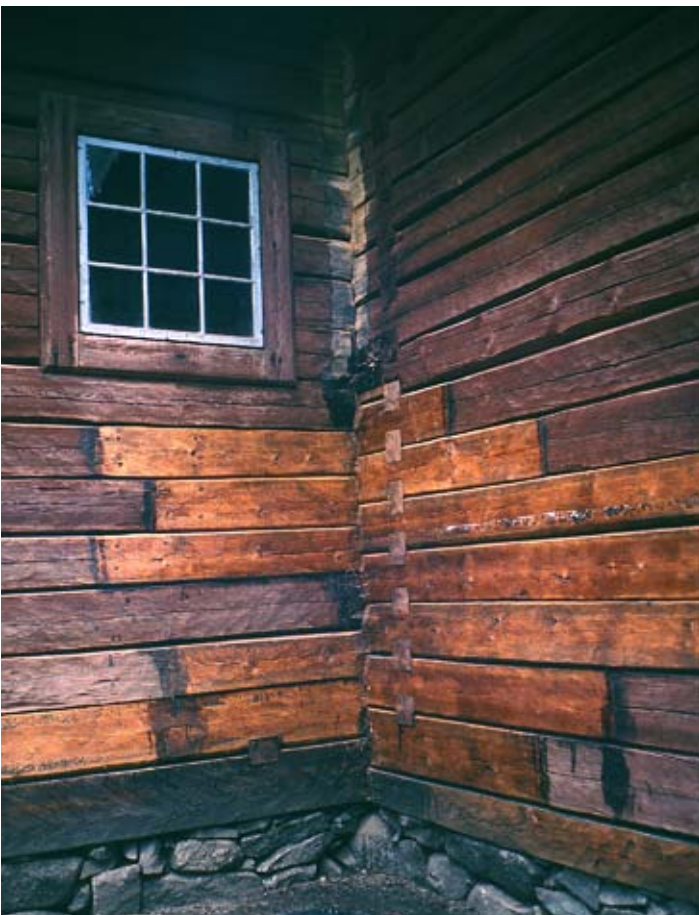
Kuva 121. Paikattu hirsiseinä kirkon pohjoissivun ja sakariston nurkkauksessa.

Paikattavista hirsipinnoista poistettiin vain lahovaurioiset kohdat kovaan puuhun asti, yleensä noin 2–3 tuuman syvyyteen. Paikan ja asennuskohdan pinnat tervattiin. Paikat pyrittiin tekemään hirsien pituussuuntaisten halkeamisen mukaisesti ja pystysaumojen limittäen. Korvauksessa käytettävien hirsien löytämisessä oli jonkin verran ongelmia ja asiaa selvitettiin Museoviraston ja seurakunnan taholta. Samoin metsästettiin hyvälaatuista tuotetta ja tervaa työhön.

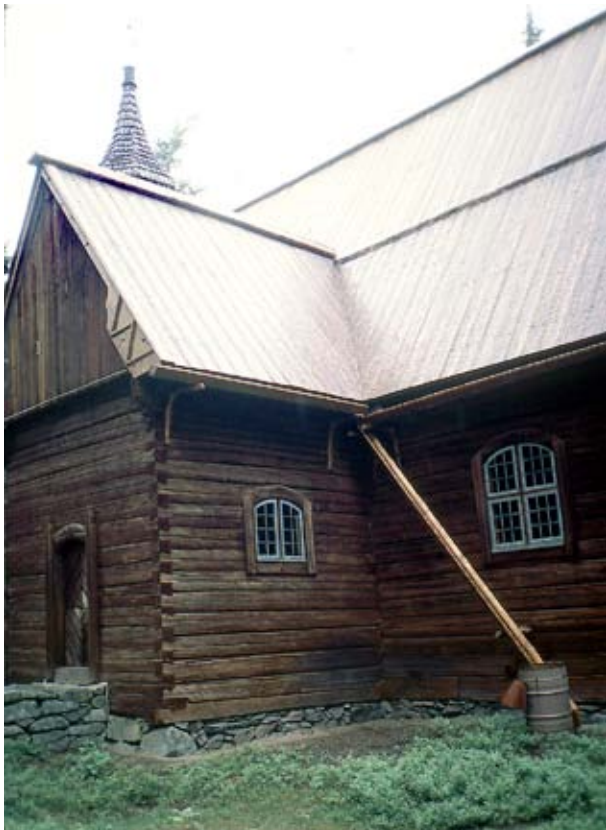
Kuva 126. Pihlajaveden vanhan kirkon uusittu lautakate ja rekonstruoitu sadevesijärjestelmä vuonna 2002.

Tein kirkon katon uusimissuunnitelman yhdessä Olli Cavénin kanssa.¹²⁰⁰ Suunnitelmassa kirkon katto palautettiin lähemmäksi alkuperäistä lautakatetta. Kirkon kaksi myöhäisempää lautakattokerrosta esitettiin purettaviksi ja pärekattokerroksia säilytettäväksi katon alusrakenteissa, mikäli se olisi teknisesti mahdollista. Kaikista poistettavista kattokerroksista tuli säilyttää näyte ja kerrokset dokumentoida. Alimmaisen veistetyin katteen kunto tuli tarkistaa ja toimenpiteet määritellä katon kunnan mukaan erillisessä tarkastuksessa. Tuohitus tuli täydentää, kupariset jiirikourut ja lahonneet puiset kourut poistaa. Puutavarana tuli käyttää vähintään 100 vuotta vanhaa mäntyä, jossa tyvitukin latvapään leveyden tuli olla vähintään 300–400 mm. Puut ohjeistettiin kaadettaviksi maaliskuussa. Lankut tuli sahata tuppeen paksuudeltaan 35 mm laudoiksi mieluiten kenttäsiirreillä, käyttäen hienosahausta. Aihiot tuli taaplasta kunnollisesti katozelliseen tapuliin ja tyvitukin tyvipää merkitä heti kaadon jälkeen. Sahattaessa ja taaplattaessa tuli huolehtia siitä, että lautojen sydänpuoli tulee ylöspäin. Ulkokuivien lankkujen alapuoli tuli jättää hienosahapinnalle ja sen yläpuoli (sydänpuoli) sekä sivut höylätä käsin. Kattolaudat, jotka noudattivat vanhan lautakaton mitoitus, tuli asentaa katolle myötäsukaan. Lankkuihin tuli höylätä vesiurat erillisen piirustuksen mukaisesti. Lautojen liitoskohta tuli tiivistää tuohituksella ja jiirikourut veistää yhdestä puusta, joko tiheäsyisestä männystä tai haavasta ja tervata. Uudet vesikourut ohjeistettiin tekemään haavasta tai männystä ja vesikourun kannattimet kuusen juurakoista. Laudat tuli naulata vuorotellen kummastakin reunasta takonauloilla noin metrin välein.

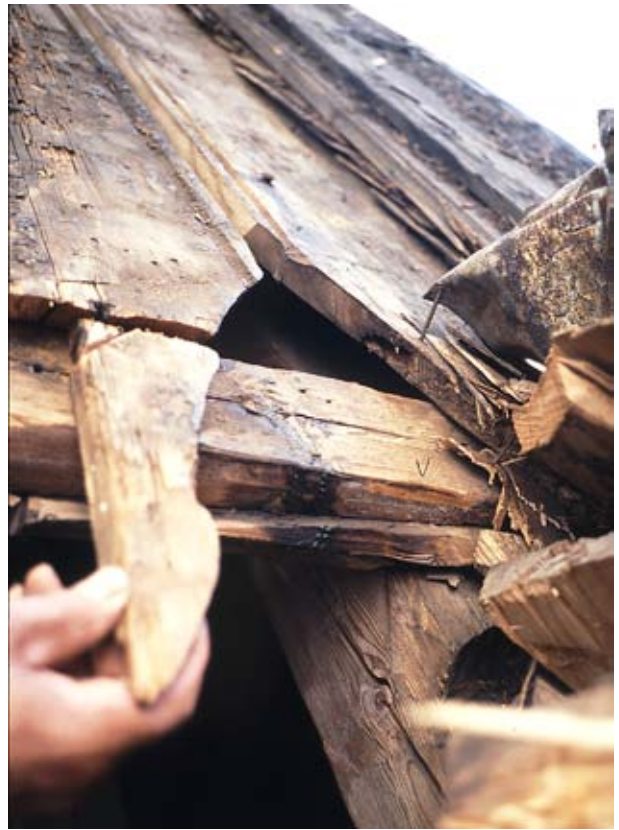
Kuva 127. Runkohuoneen alimman kattolaudoituksen ja kylkiäisrakennuksen liittymäkohdasta löytynyt harjalaudan malli.

Jorma Rantakömin käden jälki on näkyvissä kirkon vuosituhannen alussa valmistuneessa lautakatossa ja näkymättömissä kaikissa muissa kirkkoon tehdyissä korjauksissa. Hieno yksityiskohta on katon uusi sydämenmuotoinen harjalauta, jonka malli löytyi asehuoneen ja runkokuoneen lautakattojen yhtymäkohdasta. Sama muotokieli toistuu kirkon taoksissa, mistä Akseli Gallén runoelmassaan edellä mainitsee. Rantakömi teki massiivisen harjalaudan yhdestä haappuusta veistämällä.

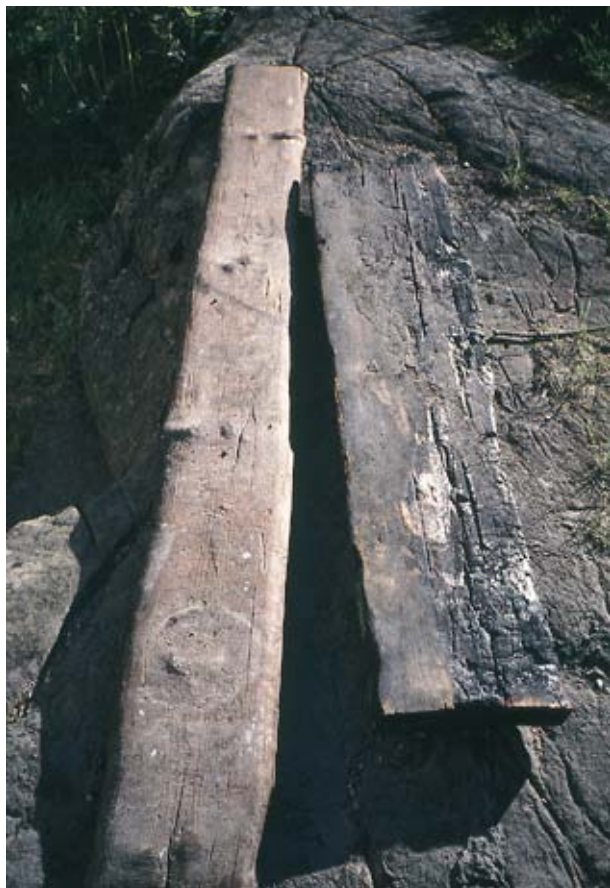
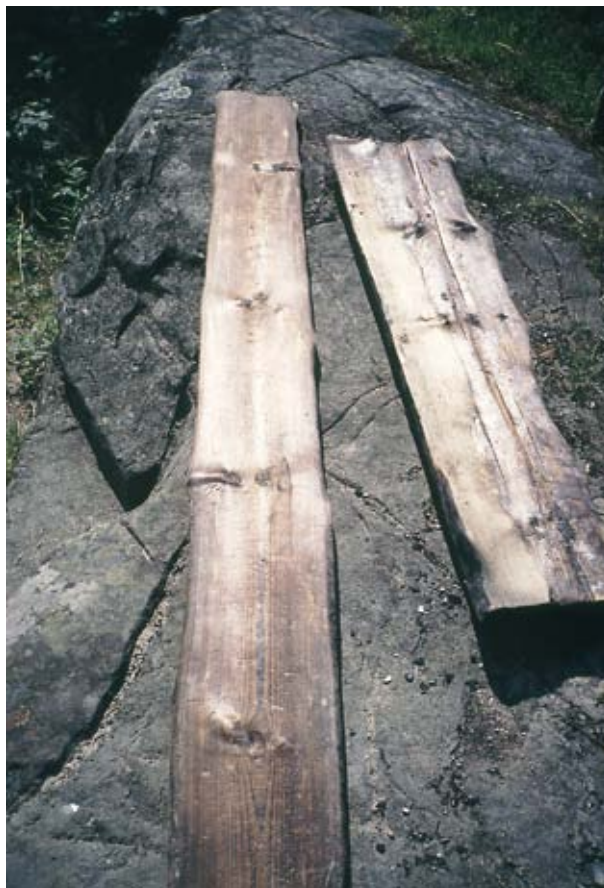
Kuva 135. ja 136. Lattialankkujen koepuhdistus: hiiltyneiden osien poisto sekä lankkujen pesu hiekalla ja mäntysuovalla.

Alkuperäinen ajatus oli käyttää kirkon käytävillä ja kuoriosissa vanhoja, hiiltyneitä, 1600-luvulta peräisin olleita lankkuja. Sitä testatakseni tein koepuhdistuksia joillekin lankuille. Kokeiden jälkeen päädyin suosittelemaan osin pahasti hiiltyneiden, osin varsin hyväkuntoisten lautojen käsittelyä siten, että vaurioi-

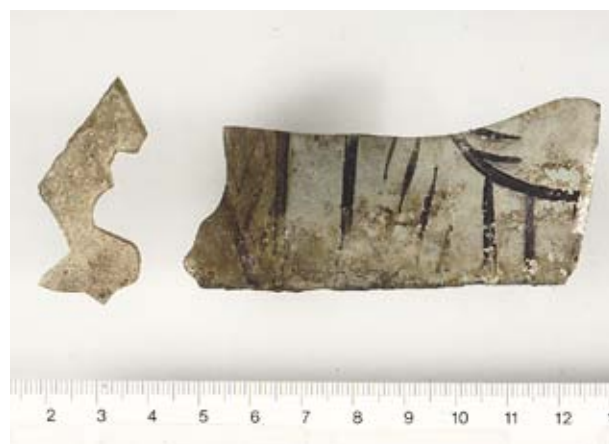
Kuva 138. Museoviraston Tyrvään palaneen kirkon yläpohjasta löytämä ikkunafragmentti.

Aiemmin mainitsemani kaksi minulle tärkeäksi muodostunutta käsitettä: *luotettavuus* ja *uskottavuus* olivat tärkeitä erityisesti kirkon ikkunoita suunniteltaessa. Museovirasto oli löytänyt ullakkoa raivatta vanhan, vinoneliön muotoisen palan vihreää ikkunalasia, jossa oli maalausjäänteitä – oletettavasti fragmentti kirkon vanhimmasta ikkunasta. Ikkuna-aukoissa oli jäljellä vanhat tuuliraudat, jotka olivat karkaistuneet tulipalon kuumuudessa. Keuruun vanhan kirkon rakennushistoriasta tiesin, että siellä kirkon vanhat, arvokkaat ikkunalasit oli huutokaupattu, kun ikkunoita suurennettiin 1800-luvulla.¹²²⁵ Tästä syntyi ajatus hakea puhallettua lasia lähiseudulta lehti-ilmoituksen avulla. Ehkä kirkko saisi jonkun vanhoista lasistaan takaisin?

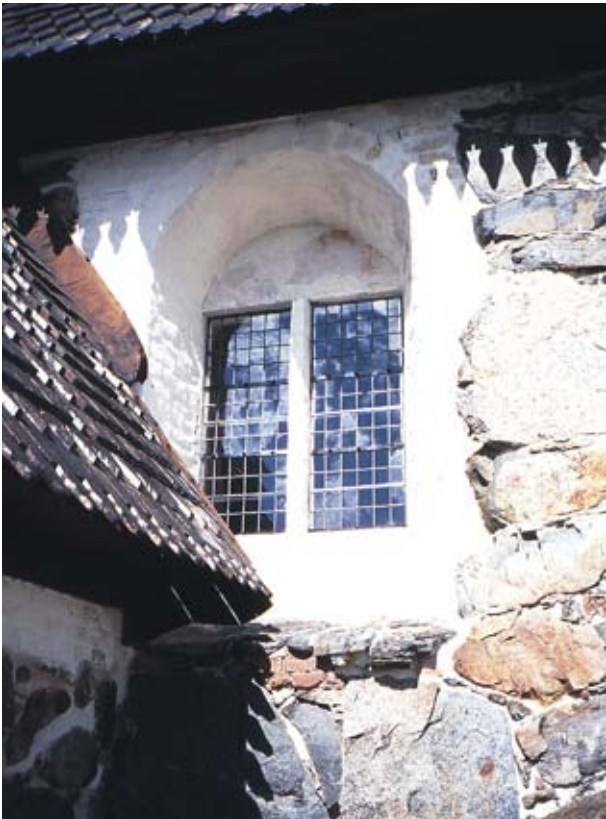
Kuva 140. Eteläseinän keskimmäinen ikkuna ulkopuolelta.

Tyrvään Pyhän Olavin kirkon ikkunat löysivät näin nykyisen muotonsa. Ikkunat toteutettiin lyijypuitteisina lukuun ottamatta länsipäädyn ja sakariston ikkunoita, joihin tuli puiset kehykset ja lyijyjako.¹²²⁹ Puhalletut ikkunalasit saatiin lahjoituksina lähiseudun taloista. Ikkunat ovat keskiaikaiseen tapaan kiinni rautakiinnikkeillä kiinteissä tuulirautoissa.

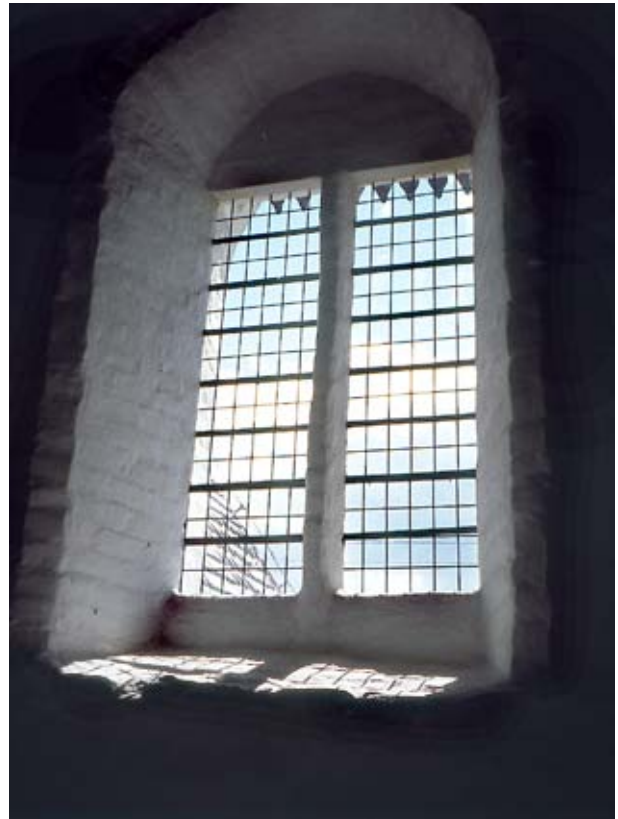
Kuva 141. Eteläseinän läntinen ikkuna sisäpuolelta.

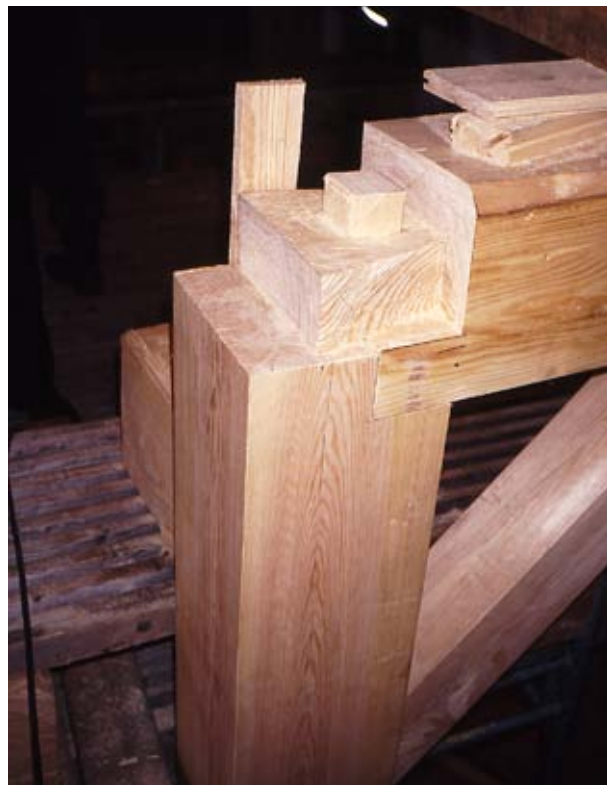
Kuva 143. Tyrvään Pyhän Olavin kirkon pohjoislehterin pilarin ja vaakapalkin puuliitos.

Lehterin rakenteet suunnitteli rakenneinsinööri Juhani Penttimikko. Ne koottiin perinteisillä puuliitoksilla käyttäen loveuksia, kiilauksia ja tapituksia. Liitoksiin ei käytetty liimoja eikä rautavahvistuksia ja naulojakin vain muutamissa lehterin osissa sekä katossa. Yksityiskohdista tehtiin runsaasti 1:1 malleja rakennuspaikalla. Osan liitoksista suunnitteli Esko Kangasniemen johtama talkooryhmä apunaan rakennusarkkitehti Unto Virtanen. Liitoksissa käytettiin hyväksi sisäkuivan puun turpoamista lämmittämättömässä kirkossa, jonka kosteusolosuhteet noudattavat lähes ulkoilman kosteutta.

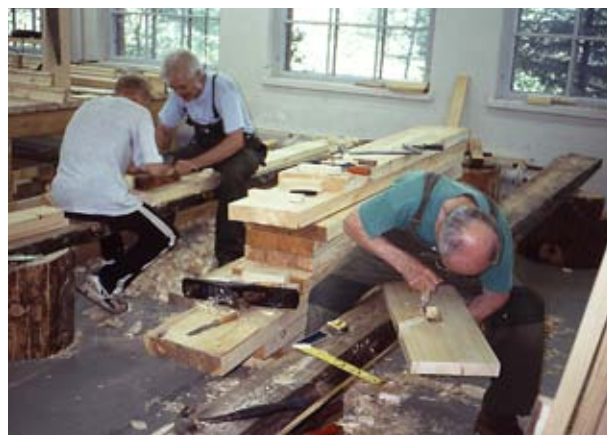
Kuva 144. Talkoolaiset Väinö Paunuvuori ja Pentti Sillanpää höyläämässä lankkuja härkähöylällä Siikasuo-verstaalla. Edessä Veikko Kareinen valmistelema penkin liitosta.

sekä kaikukattoa, jotka tehtiin Teuvan aikuiskoulutuskeskuksessa. Pintakäsittely muuttui jo heti töiden alkaessa mallien perusteella veistopinnasta höyläpinnaksi. Talkoolaiset höyläsivät härkähöylällä sisustuksen kaikki mäntypuiset pinnat. Lattiat pestiin hienolla hiekalla ja mäntysuovalla kahteen kertaan. Mitään muuta pintakäsittelyä ei puupinnoille tehty. Puun työstön laatu, jota ennen työn aloitusta pidin yhtenä vaikeimmista asioista, syntyi kuin itsestään suuremoisten talkoolaiden, keski-ikäitään yli 70-vuotiaiden miesten käsissä. Samalla kirkosta muodostui leimallisesti heidän ja tyrvääläisten kirkko. Koko Suomi osallistui jälleenrakennustyöhön runsaiden lahjoitusten muodossa.

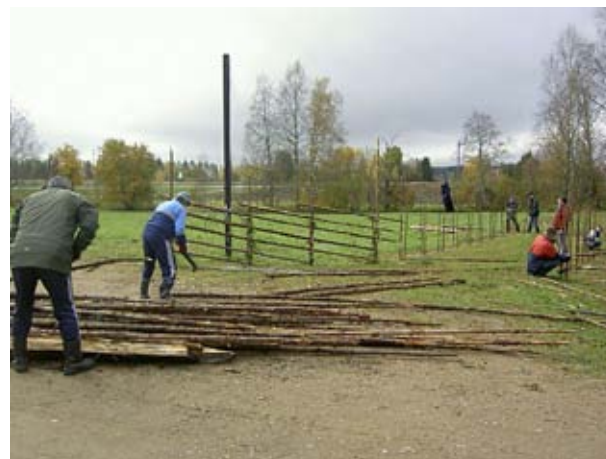
Kuva 150. Talkoolaiset tekemässä riukuaitaa kirkon eteläpuolella vuonna 2012.

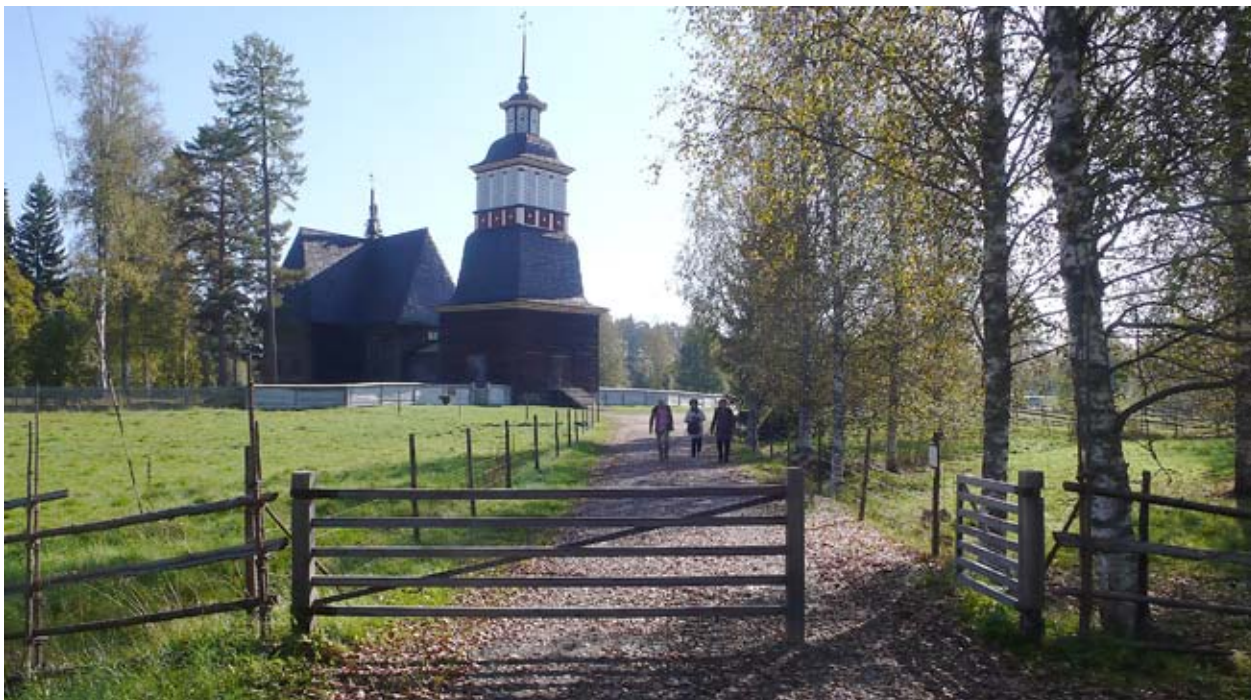
Kuva 151. Ajoeste ja portti sekä erilaisia lammasaitoja syksyllä 2014.

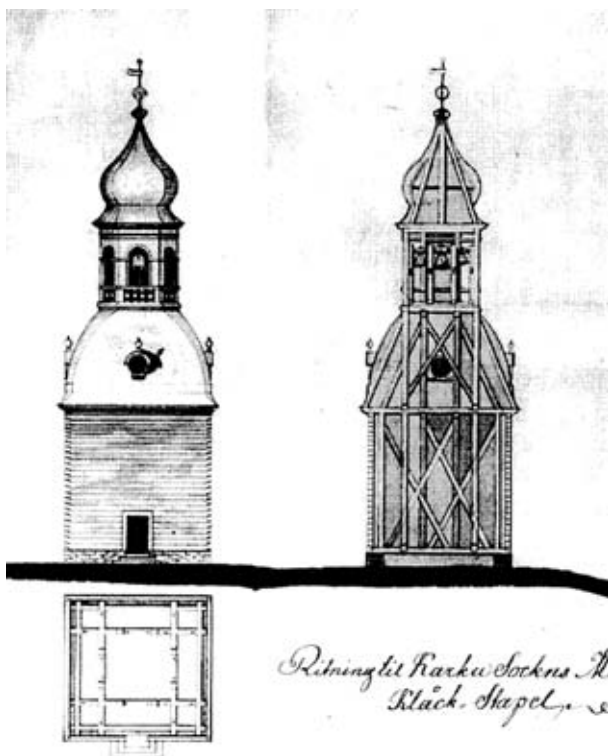
Kuva 154. Tukholman yli-intendentinviraston suunnitelma Karkun kirkon tapuliksi.

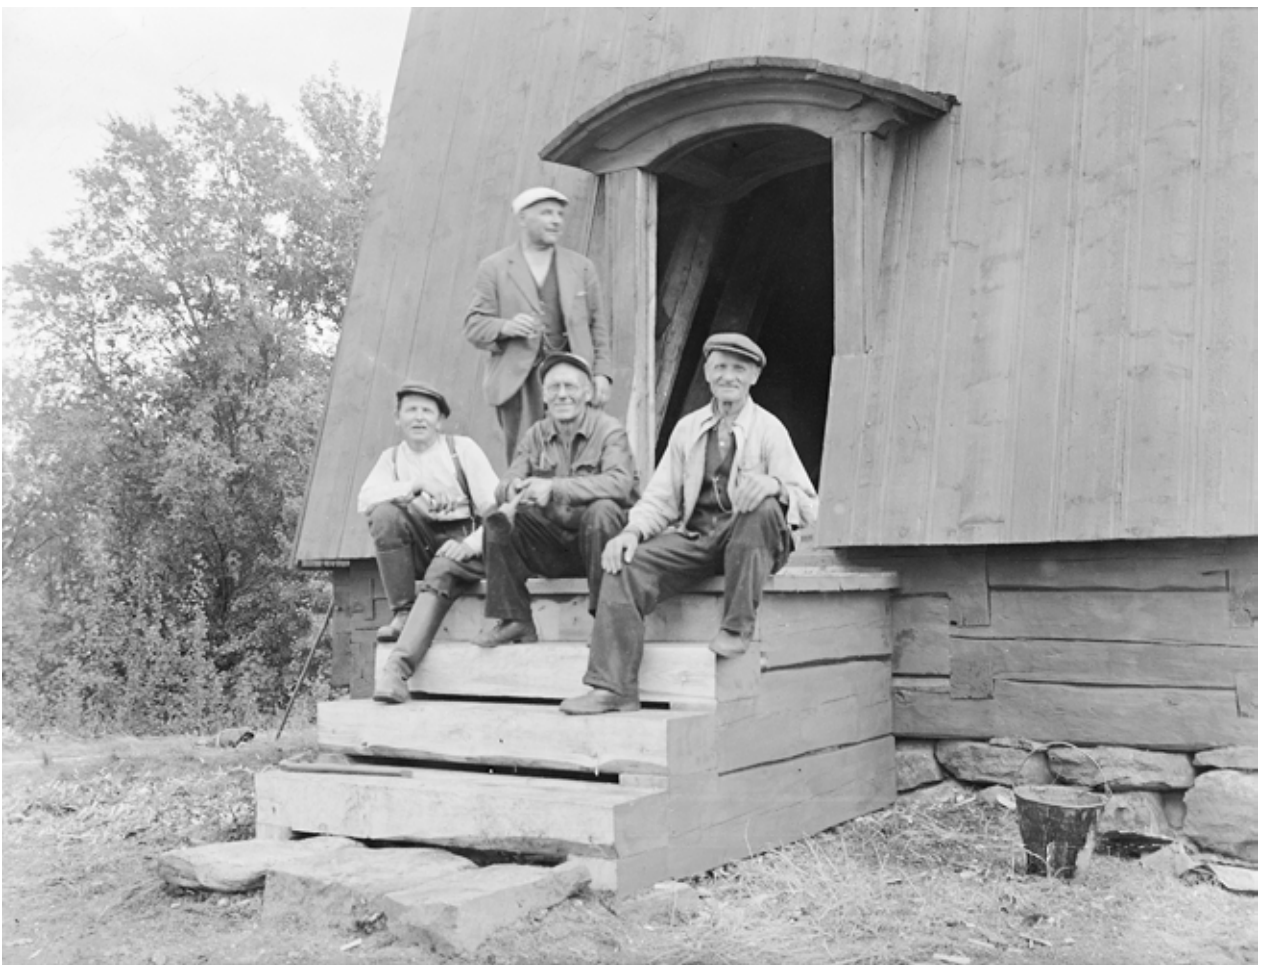
Kuva 161. Ilmeisesti myös tapulin portaat uusittiin katon ja seinien korjauksen yhteydessä. Miehiä Karkun kellotapulin portailla elokuussa 1943.

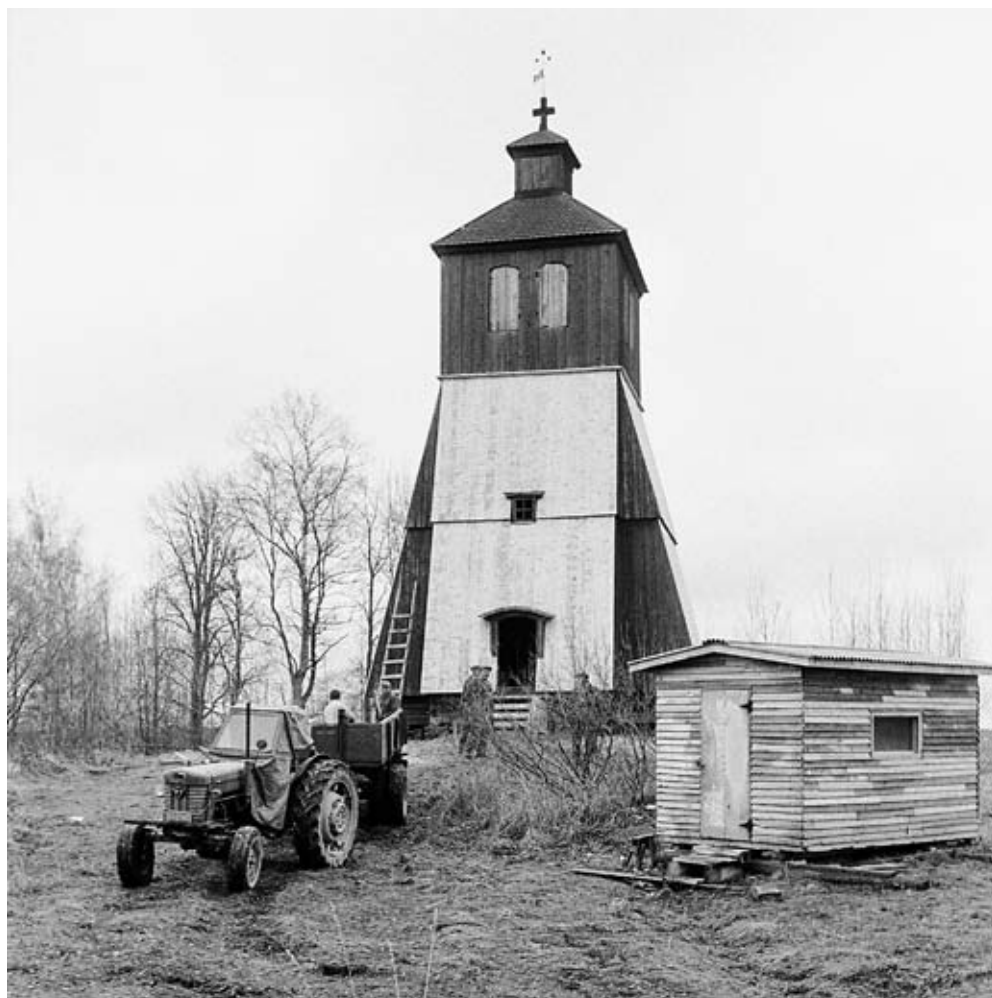
Kuva 162. Tapulin uusitut portaat ja vinojen seinien laudoitukset lokakuussa 1978.

Tapuliin tehtiin uudet portaat Puurusen suunnitelman mukaan. Ne rekonstruointiin vuosisadan vaihteen tienoilta olevan valokuvan ja hirsiseinässä olevien jälkien perusteella. Puurusen mukaan 1900-luvulla tapulissa oli ollut monen mallisia portaita, jotka olivat kestäneet yleensä noin kymmenen vuotta kerrallaan.

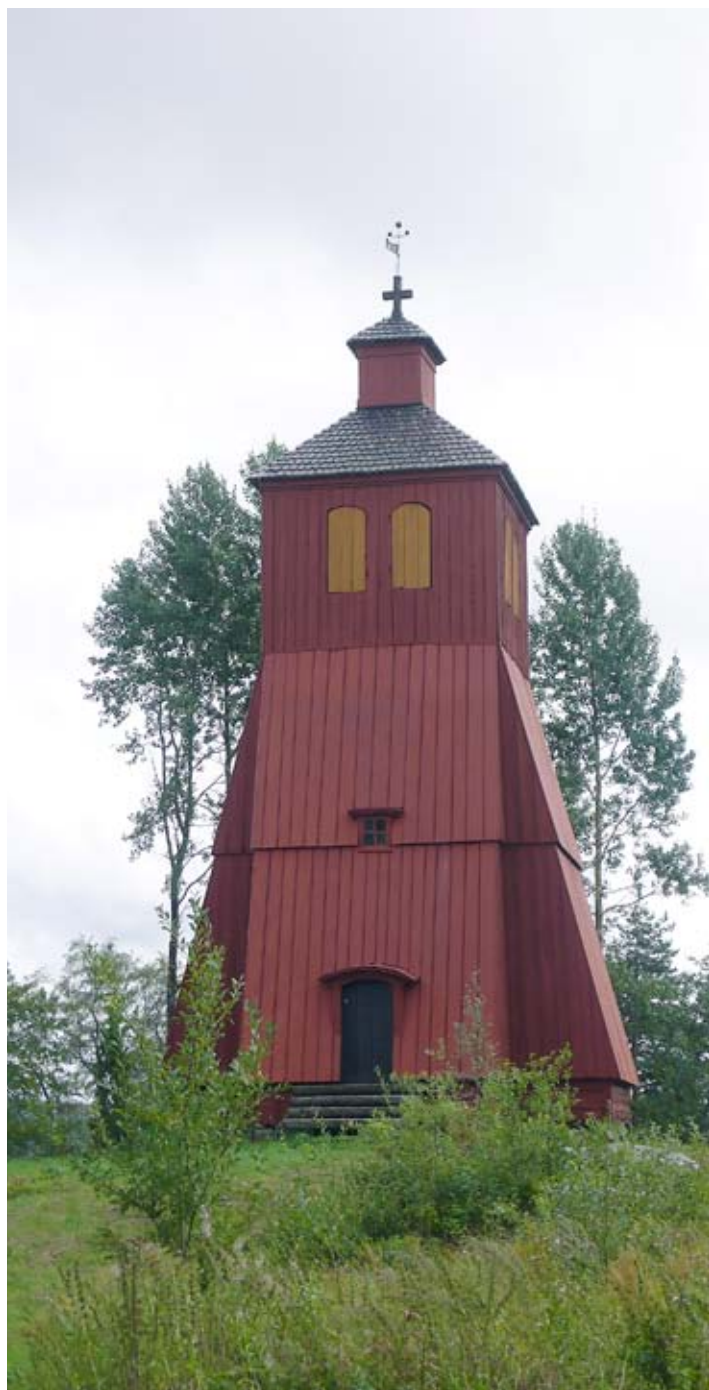
Kuva 165. Sastamalan Pyhän Marian kirkon tapuli
kunnostettuna elokuussa 2014.

Tapulin viistojen sivujen ulkovuorin päällimmäinen kerros uusittiin kauttaaltaan lukuun ottamatta pohjoispuolta, jossa lautapinnat harjattiin teräsharjalla puhtaaksi jäkälästä. Vaurioituneita kohtia täydennettiin rakennuksen muista kohdista puretuilla laudoilla. Muilla seinustoilla laudat korvattiin paksuudeltaan ja leveydeltään ristivarsien suorien osien kaltaisella puutavaralla, joka pintakäsiteltiin käsin höyläämällä. Lautoihin höylättiin myös vanhan puutavaran kaltaiset vesiurat. Purettavat päällyskerrokset purettiin varovasti vahingoittamatta säästettävää alimmaista lautakerrosta. Tapulin suorien osien lautapintaan tehtiin joitakin paikkaustöitä niissä kohdissa, joissa päällyslaudoituksen puutteet olisivat voineet aiheuttaa vaurioita aluslaudoissa. Sisäänkäynnin vieressä olevan läntisen suoran lautaseinän rakenne korjattiin.
